## شاخص جدید پیاده‌روی با استفاده از نمای خیابان

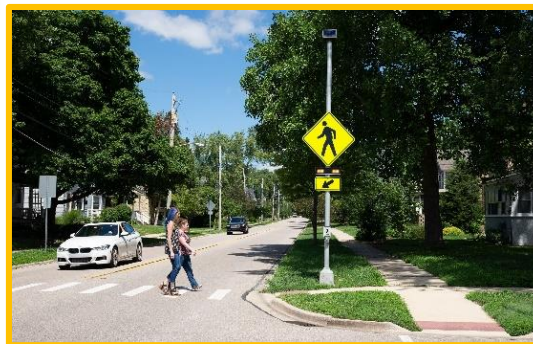
تصویر A: وجود خیابان کامل، رضایت‌مندی عابر پیاده بیشتر

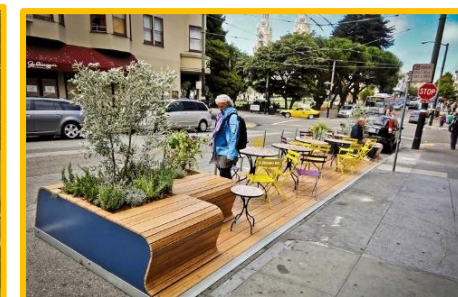
تصویر B: عدم وجود خیابان کامل، رضایت‌مندی عابر پیاده کمتر
